# أسباب التصدعات وتعب الخرسانة و العمر الافتراضي للمنشآت الخرسانية

## ١-أسباب التصدعات

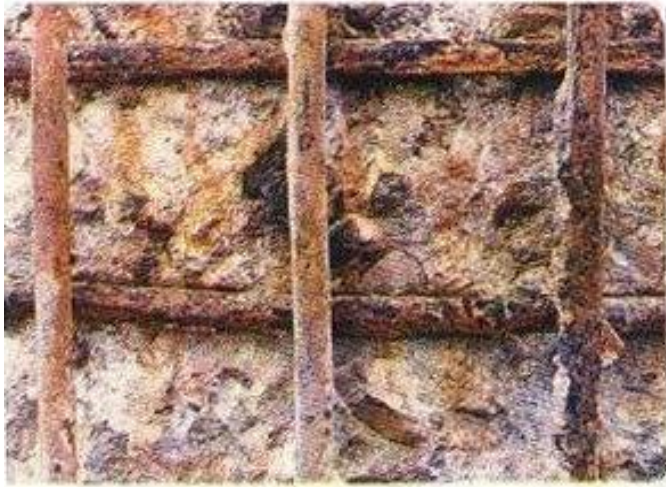
ظهور الصدأ على قضبان التسليح

الشكل (5-1): تفتت وتكسر الخرسانة نتيجة لتأكسد حديد التسليح.

٢- حدوث فروق في الجهد (الكمون) الكهربائي بين عدة نقاط في الخرسانة المسلحة، وذلك نتيجة الرطوبة والأكسجين والمحاليل الكيميائية، أو نتيجة تماسها مع مواد أخرى، فتتسبب عملية التآكسد في حدوث خلايا مركزة حيث تصبح منطقة من حديد التسليح سالبة، والمنطقة الأخرى موجبة. انظر الأشكال رقم (5-1) و (6-1)

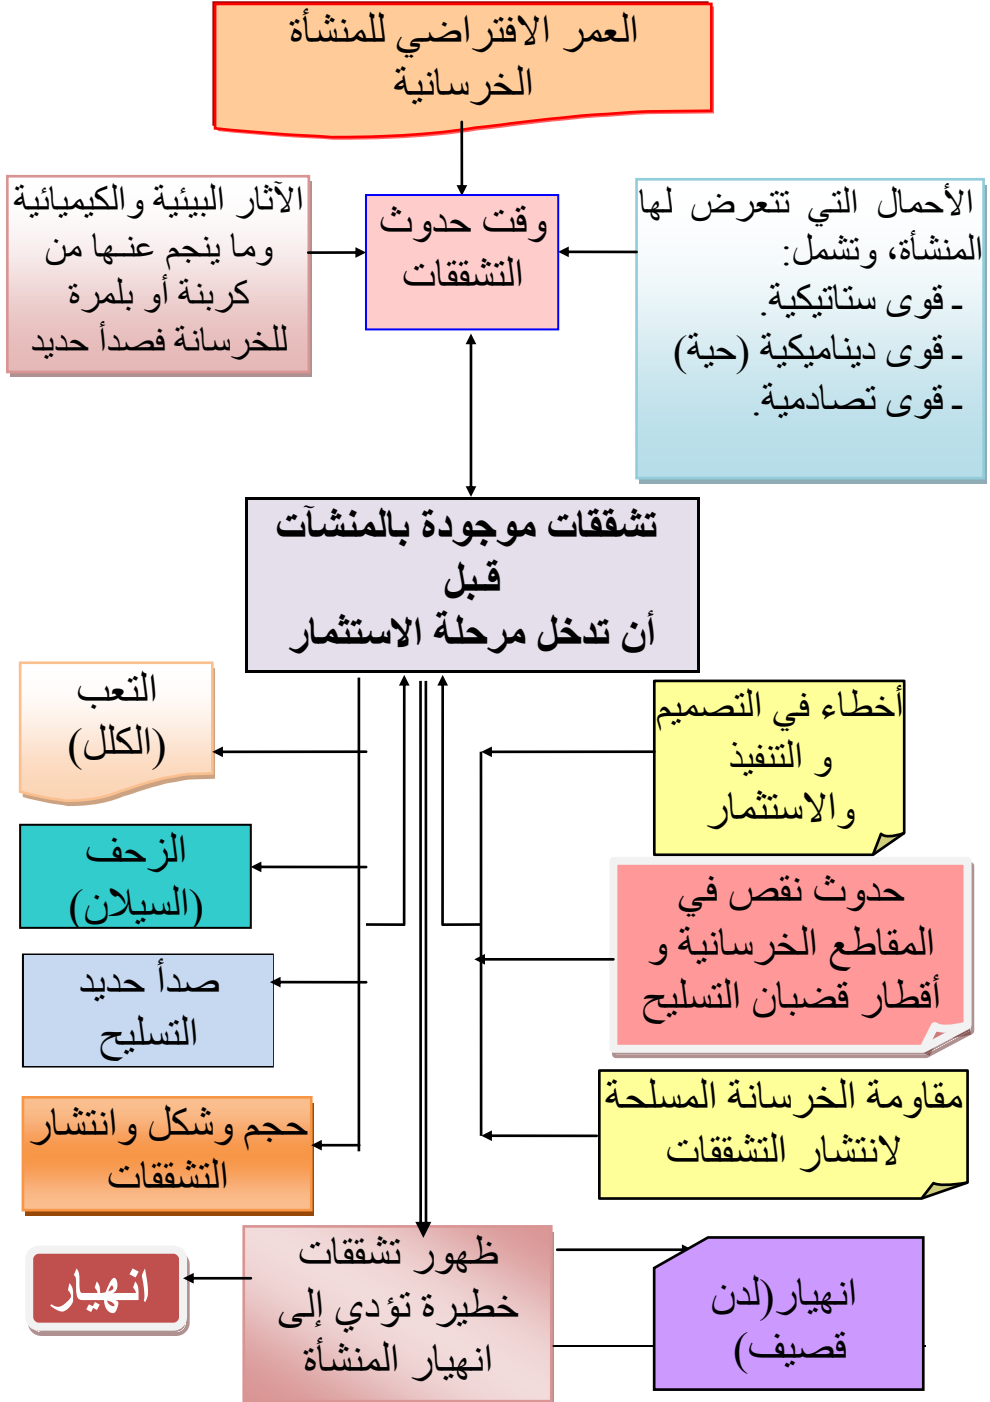
يظهر الشكل التالي مخططاً نظرياً عن عمليات التآكل وإمكانية حدوث التشققات.. وبالتالي يمكن تحديد الجدوى الاقتصادية من عمليات التدعيم، وذلك باعتبار العديد من العوامل التي تؤثر على حساب عمر المنشأة.. (انظر مخطط الشكل 4-2)
